# MJOP

Meerjarenonderhoudsplan – NEN 2767 conditiemeting

### Kantoor- en oefencentrum Dordrecht

Dordrecht • objectcode VR-66/24 • BVO 7.376 m<sup>2</sup>

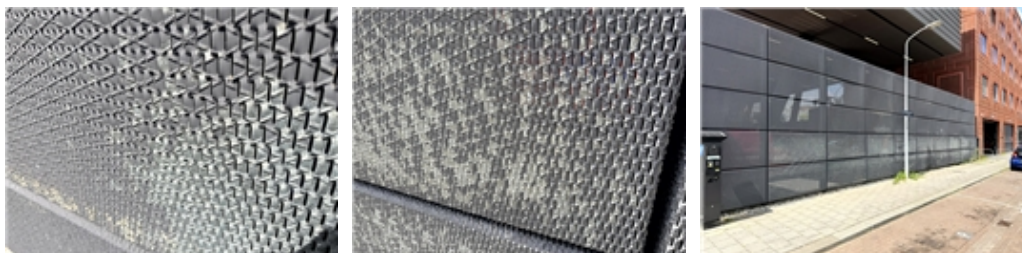
De coating van de geperforeerde metalen gevelbeplating vertoont op grote schaal onthechting en afbladdering. Verspreid over het gevelvlak is de coating volledig verdwenen en is de onderliggende metalen ondergrond zichtbaar. Het coatingsysteem heeft hiermee plaatselijk zijn beschermende en esthetische functie verloren. Geadviseerd wordt het bestaande coatingsysteem integraal te herstellen.

**Maatregel:** Zie planmatig onderhoud — gepland 2027

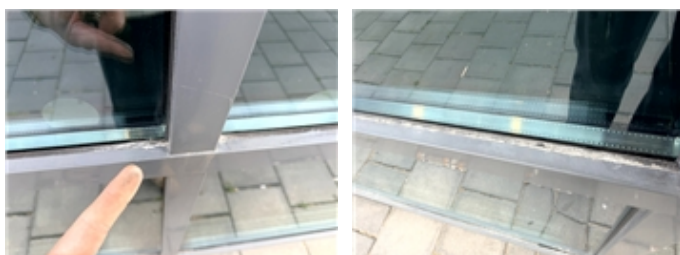
| Gebrek | NEN-code | Ernst | Intensiteit | Omvang | Gebrekconditie | Prioriteit |
|---|---|---|---|---|---|---|
| Gebreken aan kitwerken | B7SB04 | Serieus | 2 | 4 | 3 | Middel |

Het kitwerk ter plaatse van de aansluitingen van de beglazing en kozijnen vertoont op diverse plaatsen veroudering en verwerking. Plaatselijk is sprake van scheurvorming en verminderde hechting. Geadviseerd wordt herstel toe te passen.

**Maatregel:** Herstellen — € 1.815 in 2027

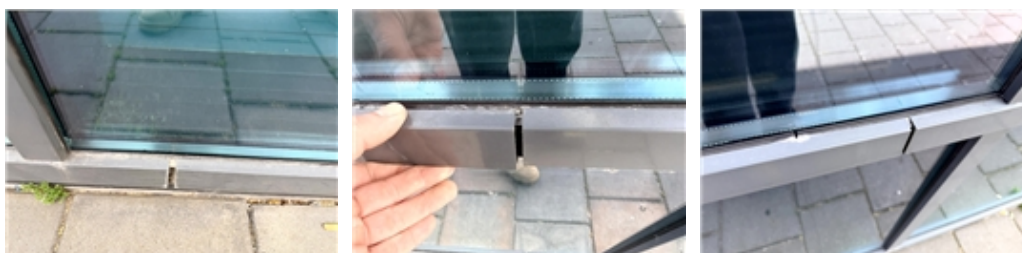
Ter plaatse van de aluminium kozijn-/gevelprofielen zijn plaatselijk openstaande verbindingen en naden aanwezig. De profielen sluiten hierdoor niet overal meer correct op elkaar aan. Openstaande verbindingen nalopen en waar mogelijk opnieuw aansluiten, vastzetten en deugdelijk afwerken.

**Maatregel:** Herstellen — € 908 in 2027

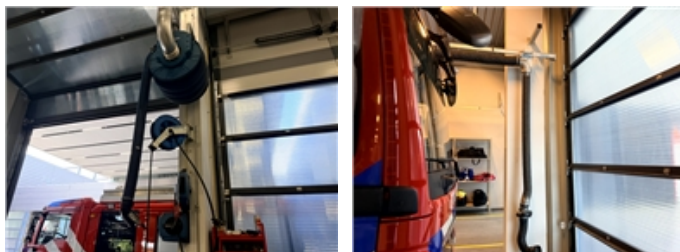
De installatie vertoont voor zover visueel waarneembaar geen noemenswaardige gebreken. De theoretische levensduur is bereikt/overschreden. Geadviseerd wordt rekening te houden met vervanging, waarbij het daadwerkelijke vervangingsmoment mede afhankelijk is van functioneren, storingsbeeld en onderhoudsstaat.

**Maatregel:** Zie planmatig onderhoud — gepland 2027

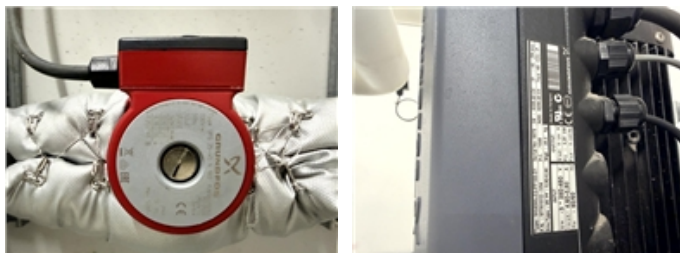
| Gebrek | NEN-code | Ernst | Intensiteit | Omvang | Gebrekconditie | Prioriteit |
|---|---|---|---|---|---|---|
| Verval meer dan 87,5% van de levensduur | K2GV03 | Gering | 3 | 5 | 4 | Laag |

**Maatregel:** Zie planmatig onderhoud — gepland 2027

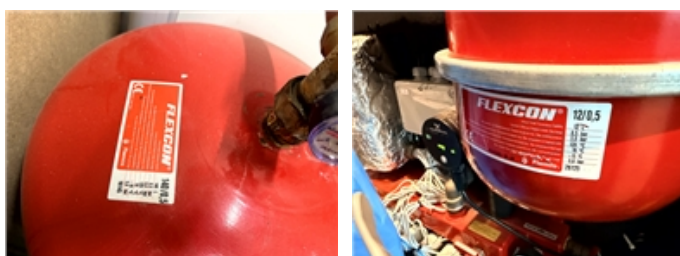
De installatie vertoont voor zover visueel waarneembaar geen noemenswaardige gebreken. De theoretische levensduur is bereikt/overschreden. Geadviseerd wordt rekening te houden met vervanging, waarbij het daadwerkelijke vervangingsmoment mede afhankelijk is van functioneren, storingsbeeld en onderhoudsstaat.

**Maatregel:** Zie planmatig onderhoud — gepland 2027

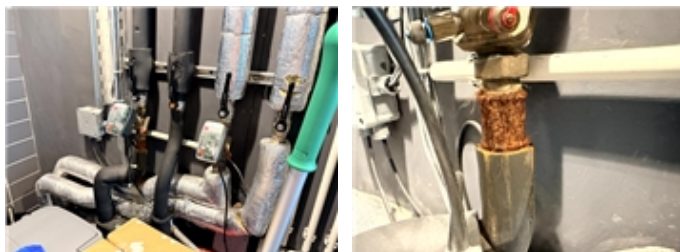
| Gebrek | NEN-code | Ernst | Intensiteit | Omvang | Gebrekconditie | Prioriteit |
|---|---|---|---|---|---|---|
| Corrosie | K13EM02 | Ernstig | 2 | 4 | 4 | Hoog |

Aan het leidingwerk van de vloerverwarmingsinstallatie is op meerdere locaties sterke corrosievorming waargenomen, met name ter plaatse van aansluitingen en regelafsluiters. Geadviseerd wordt het leidingwerk nader te controleren en de aangetaste leidingdelen waar noodzakelijk plaatselijk te vervangen.

**Maatregel:** Herstellen — € 1.815 in 2027

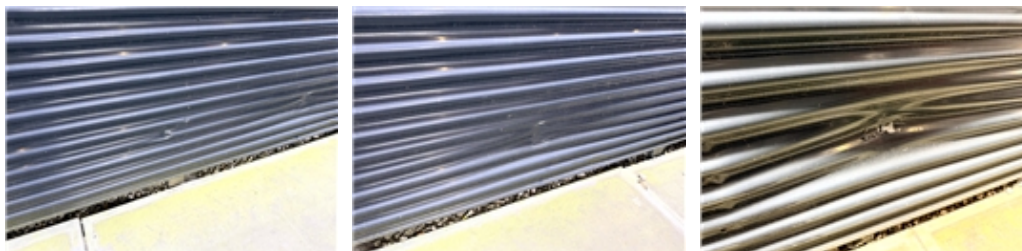
Plaatselijk zijn de geprofileerde gevelplaten mechanisch beschadigd en gedeformeerd. Incidenteel is de beplating dusdanig beschadigd dat de beschermende en afsluitende functie plaatselijk is aangetast. Beschadigde gevelbeplating plaatselijk herstellen dan wel vervangen. Gezien de ligging nabij de verkeers-/opstelzone wordt geadviseerd aanvullende aanrijbeveiliging aan te brengen ter voorkoming van herhaalde mechanische beschadiging.

**Maatregel:** Herstellen — € 3.025 in 2027

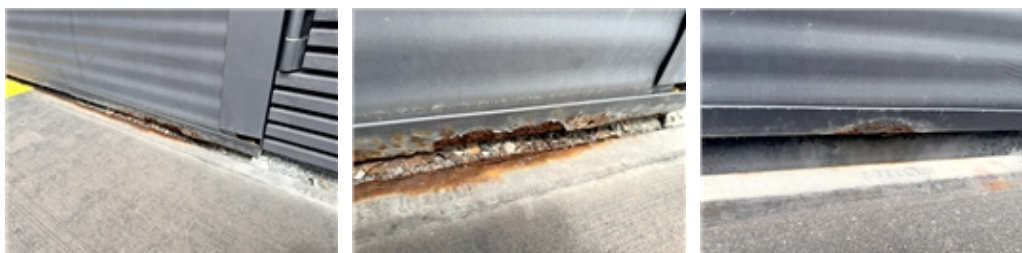
Aan de onderzijde van de gevelbeplating is incidenteel corrosievorming waargenomen. De beschermende coating is lokaal aangetast, waarbij op enkele locaties sprake is van verdergaande materiaal aantasting. De aantasting concentreert zich voornamelijk langs de onderrand van de beplating. Aangetaste delen plaatselijk ontroesten en behandelen met een geschikt corrosiewerend verfsysteem. Daar waar sprake is van verdergaande materiaal aantasting de betreffende rand-/plaatdelen plaatselijk herstellen of vervangen. Tevens wordt geadviseerd de aansluiting aan de onderzijde te controleren op vochtbelasting en voldoende afwatering/ventilatie, om herhaling van corrosie te beperken.

**Maatregel:** Herstellen — € 1.815 in 2027

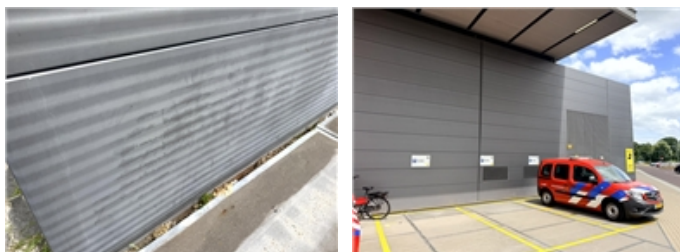
Plaatselijk is verkleuring en oppervlakkige vervuiling van de gevelbeplating waargenomen. Er zijn hierbij geen directe aanwijzingen voor aantasting van het materiaal. Geadviseerd wordt de gevelbeplating tijdens het reguliere planmatig onderhoud te reinigen. Vooralsnog zijn geen aanvullende herstelmaatregelen noodzakelijk.

**Maatregel:** Zie planmatig onderhoud — gepland 2027

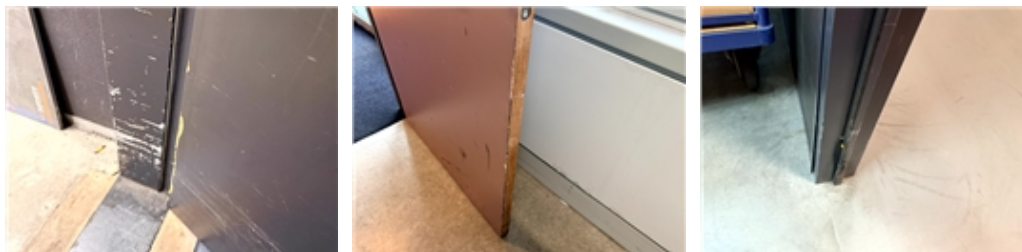
De binnendeuren en kozijnen in de remise- en werkplaatsruimten vertonen verspreid mechanische beschadigingen, krassen en plaatselijke beschadigingen van de afwerking als gevolg van intensief gebruik. Voor herstel wordt verwezen naar de opgenomen onderhoudshandeling voor binnenschilderwerk en herstel van deuren en kozijnen.

**Maatregel:** Zie planmatig onderhoud — gepland 2028

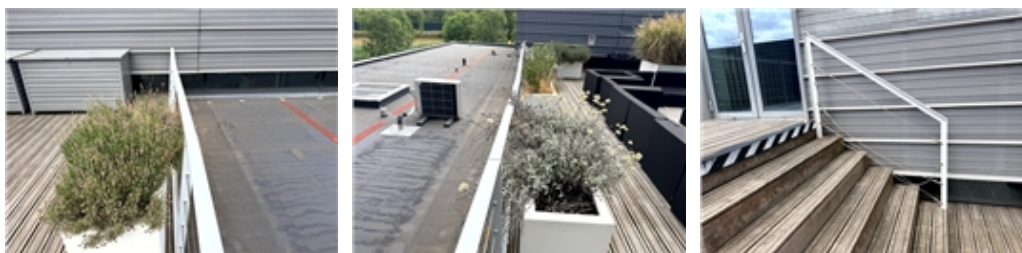
De balustrade vertoont plaatselijk onvoldoende stabiliteit als gevolg van gebreken aan de verankering. Daarnaast zijn enkele RVS spankabels losgeraakt en/of onvoldoende op spanning. Hierdoor is de constructieve en functionele werking van de balustrade niet volledig gewaarborgd. Verankering van de balustrade controleren en deugdelijk herstellen. Losgeraakte spankabels opnieuw bevestigen en alle kabels nalopen en op de juiste spanning brengen. Na herstel de volledige balustrade controleren op stabiliteit en veilige werking.

**Maatregel:** Herstellen — € 1.815 in 2027

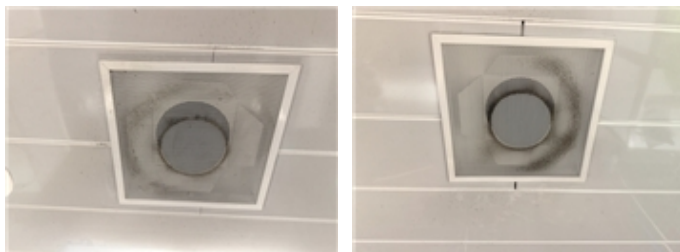
Bij meerdere luchtroosters verspreid door het gebouw is een vergelijkbaar vervuilingsbeeld waargenomen. Geadviseerd wordt nader onderzoek uit te voeren naar de oorzaak van deze vervuiling, waarbij de vier aanwezige luchtbehandelingskasten en de aangesloten luchtverdeelssystemen integraal worden onderzocht. Na vaststelling van de oorzaak kunnen eventuele herstel- of reinigingsmaatregelen gericht worden uitgevoerd.

**Maatregel:** Nader onderzoek — € 1.815 in 2027

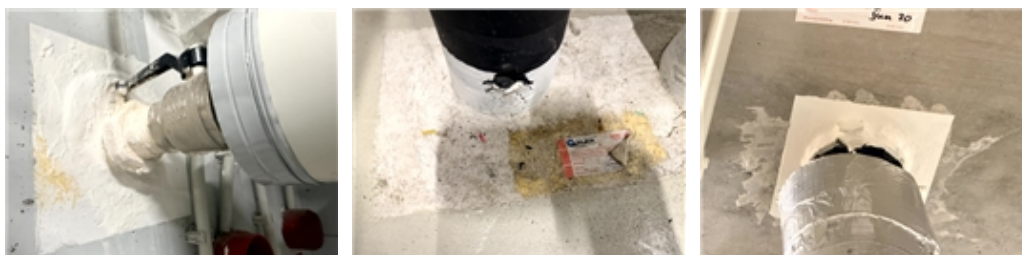
| Gebrek | NEN-code | Ernst | Intensiteit | Omvang | Gebrekconditie | Prioriteit |
|---|---|---|---|---|---|---|
| Scheuren niet constructief | B8SC03 | Serieus | 3 | 3 | 3 | Middel |

Ter plaatse van meerdere brandwerende doorvoeringen zijn gebreken aan de brandwerende afdichtingen waargenomen. Plaatselijk zijn afdichtingen gescheurd, losgeraakt en/of onvoldoende aansluitend, waarbij lokaal openingen rondom doorvoeringen aanwezig zijn. De laatste geregistreerde keuring/onderhoudsronde dateert uit 2020; de voorziene periodieke controle in 2025 is voor zover bekend niet uitgevoerd. Geadviseerd wordt de brandwerende doorvoeringen op korte termijn integraal te laten inspecteren en geconstateerde gebreken aansluitend te herstellen. Voor uitvoering wordt verwezen naar de contractueel opgenomen keuring en herstelwerkzaamheden.

**Maatregel:** Zie planmatig onderhoud — gepland 2027

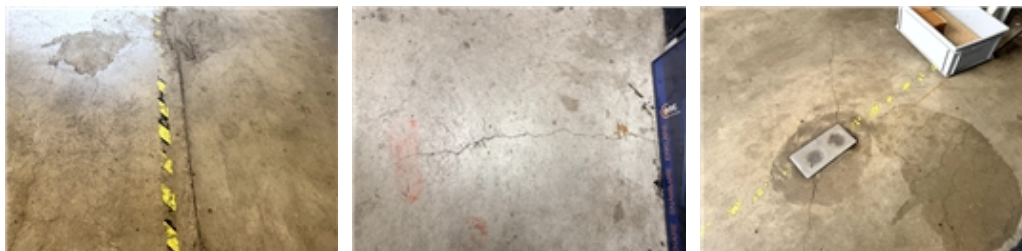
In de vloerafwerking van de simulatieruimte is plaatselijk scheurvorming waargenomen. De scheurvorming is voornamelijk beperkt van omvang en er zijn geen aanwijzingen waargenomen voor een directe aantasting van de functionaliteit van de vloer. Geadviseerd wordt de aanwezige scheurvorming periodiek te monitoren. Indien de scheurvorming in omvang of breedte toeneemt, kan plaatselijk herstel worden overwogen. Gelet op de huidige omvang en de functie van de ruimte worden voornamelijk geen aanvullende herstelmaatregelen noodzakelijk geacht.

**Maatregel:** Geen actie — gepland 2048

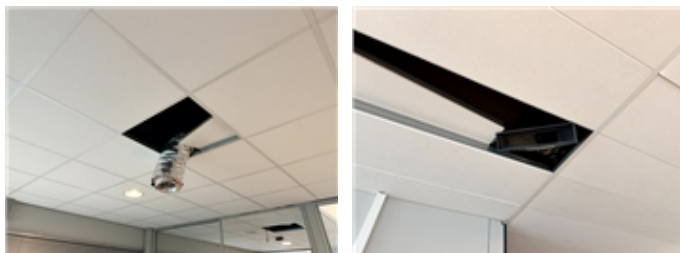
Plaatselijk zijn plafondplaten verschoven en/of uitgenomen bij het kantoor begane grond (simulatieruimte) en kantoren verdieping. Ten tijde van de inspectie waren werkzaamheden in het gebouw gaande, waardoor niet kan worden vastgesteld of sprake is van een permanent gebrek. Na afronding van de werkzaamheden controleren of alle plafondplaten correct zijn teruggeplaatst en goed aansluiten.

**Maatregel:** Monitoren — gepland 2027

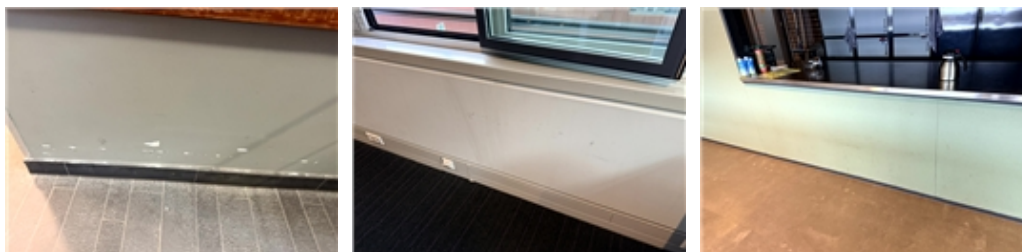
Het binnenschilderwerk van de wanden vertoont verspreid vervuiling, gebruikssporen en plaatselijke beschadigingen. In de kantoorruimten betreft dit hoofdzakelijk lichte vervuiling en beperkte gebruikssporen. In de intensiever gebruikte werk- en remisruimten is sprake van nadrukkelijker vervuiling, krassen, stootschade en plaatselijke beschadigingen van de afwerking. Gezien de aangetroffen conditie is een recente integrale schilderbeurt niet aannemelijk. Voor het plaatselijk herstellen van vervuilde en beschadigde wandafwerkingen is een stelpost opgenomen. De exacte omvang van het herstel dient voorafgaand aan uitvoering nader te worden bepaald.

**Maatregel:** Herstellen — € 15.125 in 2027

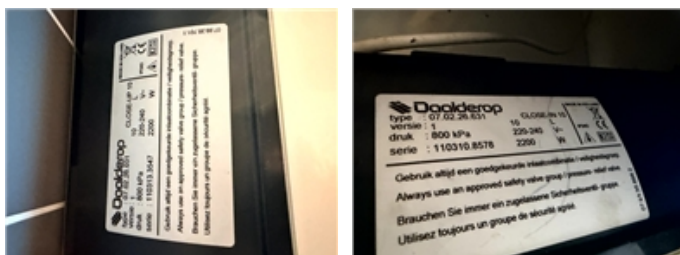
De installatie vertoont voor zover visueel waarneembaar geen noemenswaardige gebreken. Gezien de leeftijd is een deel van de theoretische levensduur verstreken.

**Maatregel:** Zie planmatig onderhoud — gepland 2032

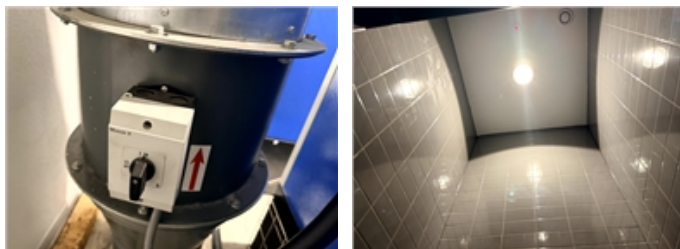
De installatie vertoont voor zover visueel waarneembaar geen noemenswaardige gebreken. Gezien de leeftijd is een deel van de theoretische levensduur verstreken.

**Maatregel:** Zie planmatig onderhoud — gepland 2032
